## **Asbesti- ja haitta-ainekartoituskooste**

Koljonvirran sairaala  
Ouluntie 217  
74610 Koljonvirta

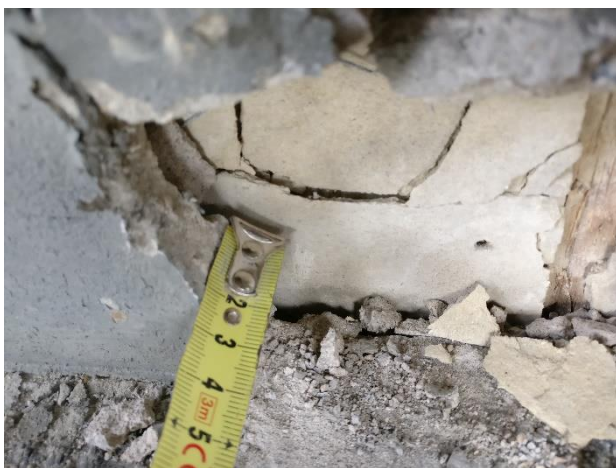
| Näyte | Materiaali / tila tai rakennusosa | Menetelmä<br>VM/EM* | Asbestipitoisuus |
|---|---|---|---|
| 1 | Sokkeli/ulkoseinän kivilevy, LP-taso -200 mm, 0006 kuntosali | EM | Sisältää asbestia, Kry-sotiili |

Kuva 4.1 Sokkeli/ulkoseinän kivilevy, 0006, sisältää asbestia

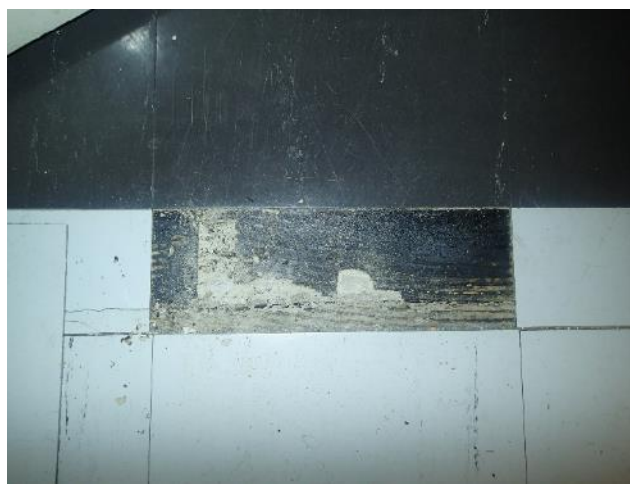
| Näyte | Materiaali / tila tai rakennusosa | Menetelmä<br>VM/EM* | Asbestipitoisuus |
|---|---|---|---|
| 4 | Lattian musta liima, 0001 | EM | Sisältää asbestia, Kry-sotiili |

Kuva 4.2 Lattian musta liima, 0001, sisältää asbestia.

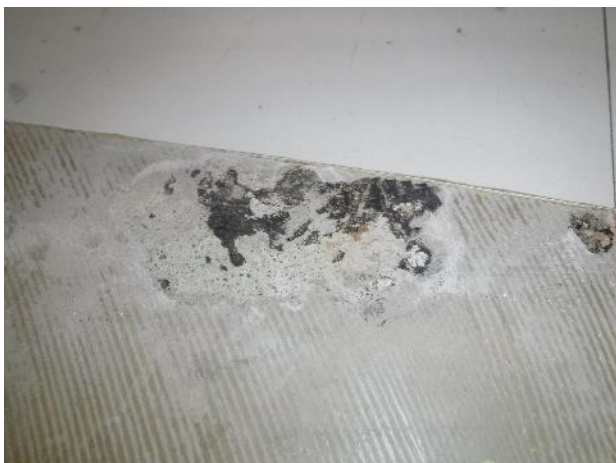
| Näyte | Materiaali / tila tai rakennusosa | Menetelmä<br>VM/EM* | Asbestipitoisuus |
|---|---|---|---|
| 5 | Välipohjan musta liima + tasoite, 1023 | EM | Sisältää asbestia, Kry-sotiili |

Kuva 4.3 Välipohjan musta liima, 1023, sisältää asbestia.

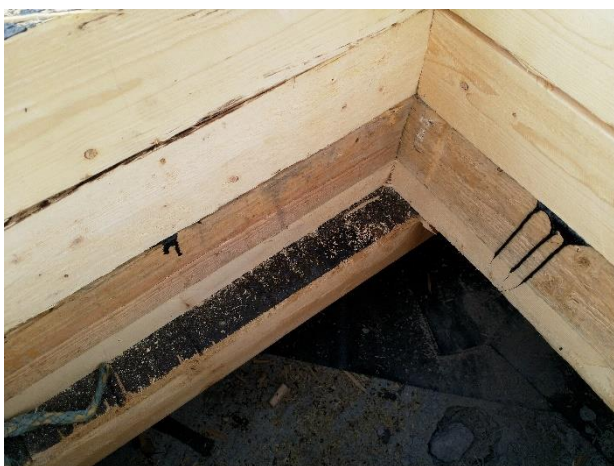
| Näyte | Materiaali / tila tai rakennusosa | Menetelmä VM/EM* | Asbestipitoisuus |
|---|---|---|---|
| 2 | Yläpohjan vanha huopakermi | EM | Ei sisällä asbestia. |

Kuva 6.1 Yläpohjan vanha huopakermi ei sisällä asbestia.

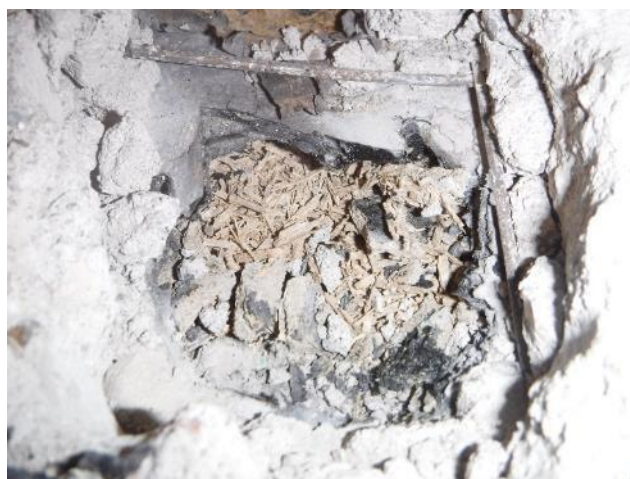
| Näyte | Materiaali / tila tai rakennusosa | Menetelmä VM/EM* | Asbestipitoisuus |
|---|---|---|---|
| 3 | Alapohjan piki, 0020 | EM | Ei sisällä asbestia. |

Kuva 6.2 Alapohjan piki, 0020, ei sisällä asbestia.

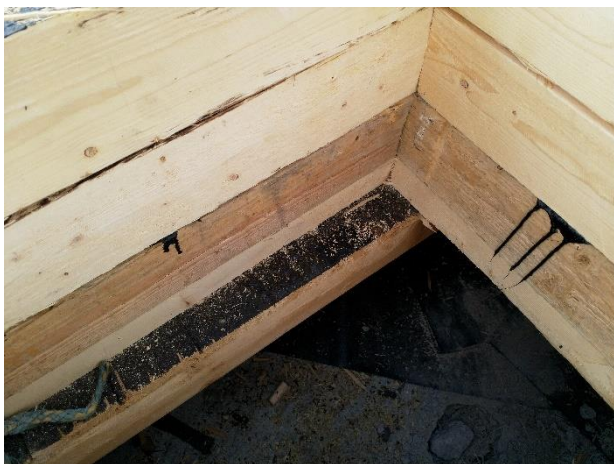
| | | Yhdisteet [mg/kg] | | | | | | | | | | | | | | | | |
|---|---|---|---|---|---|---|---|---|---|---|---|---|---|---|---|---|---|---|
| 1 | Yläpohjan vanha huopakermi | < 1 | < 1 | < 1 | < 1 | < 1 | < 1 | < 1 | < 1 | < 1 | 1,4 | 1,2 | < 1 | < 1 | < 1 | < 1 | < 1 | < 16 |

Kuva 9.1 Yläpohjan vanhan huopakermien PAH-pitoisuus ei ylitä vaarallisen jätteen raja-arvoa.

Näytteitä vastaavat materiaalit voidaan PAH-pitoisuuden osalta käsitellä normaalisti.

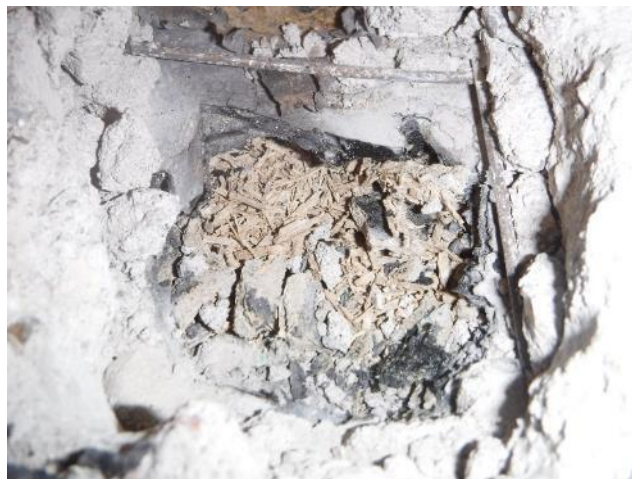
| | | Yhdisteet [mg/kg] | | | | | | | | | | | | | | | | |
|---|---|---|---|---|---|---|---|---|---|---|---|---|---|---|---|---|---|---|
| 3 | Alapohjan pikisively, 0020 | < 1 | < 1 | < 1 | < 1 | 1,3 | < 1 | < 1 | < 1 | 1,2 | 2,8 | 3,3 | < 1 | 1,3 | < 1 | < 1 | 1,8 | < 16 |

Kuva 9.2 Alapohjan pikisivelyn, 0020, PAH-pitoisuus ei ylitä vaarallisen jätteen raja-arvoa.

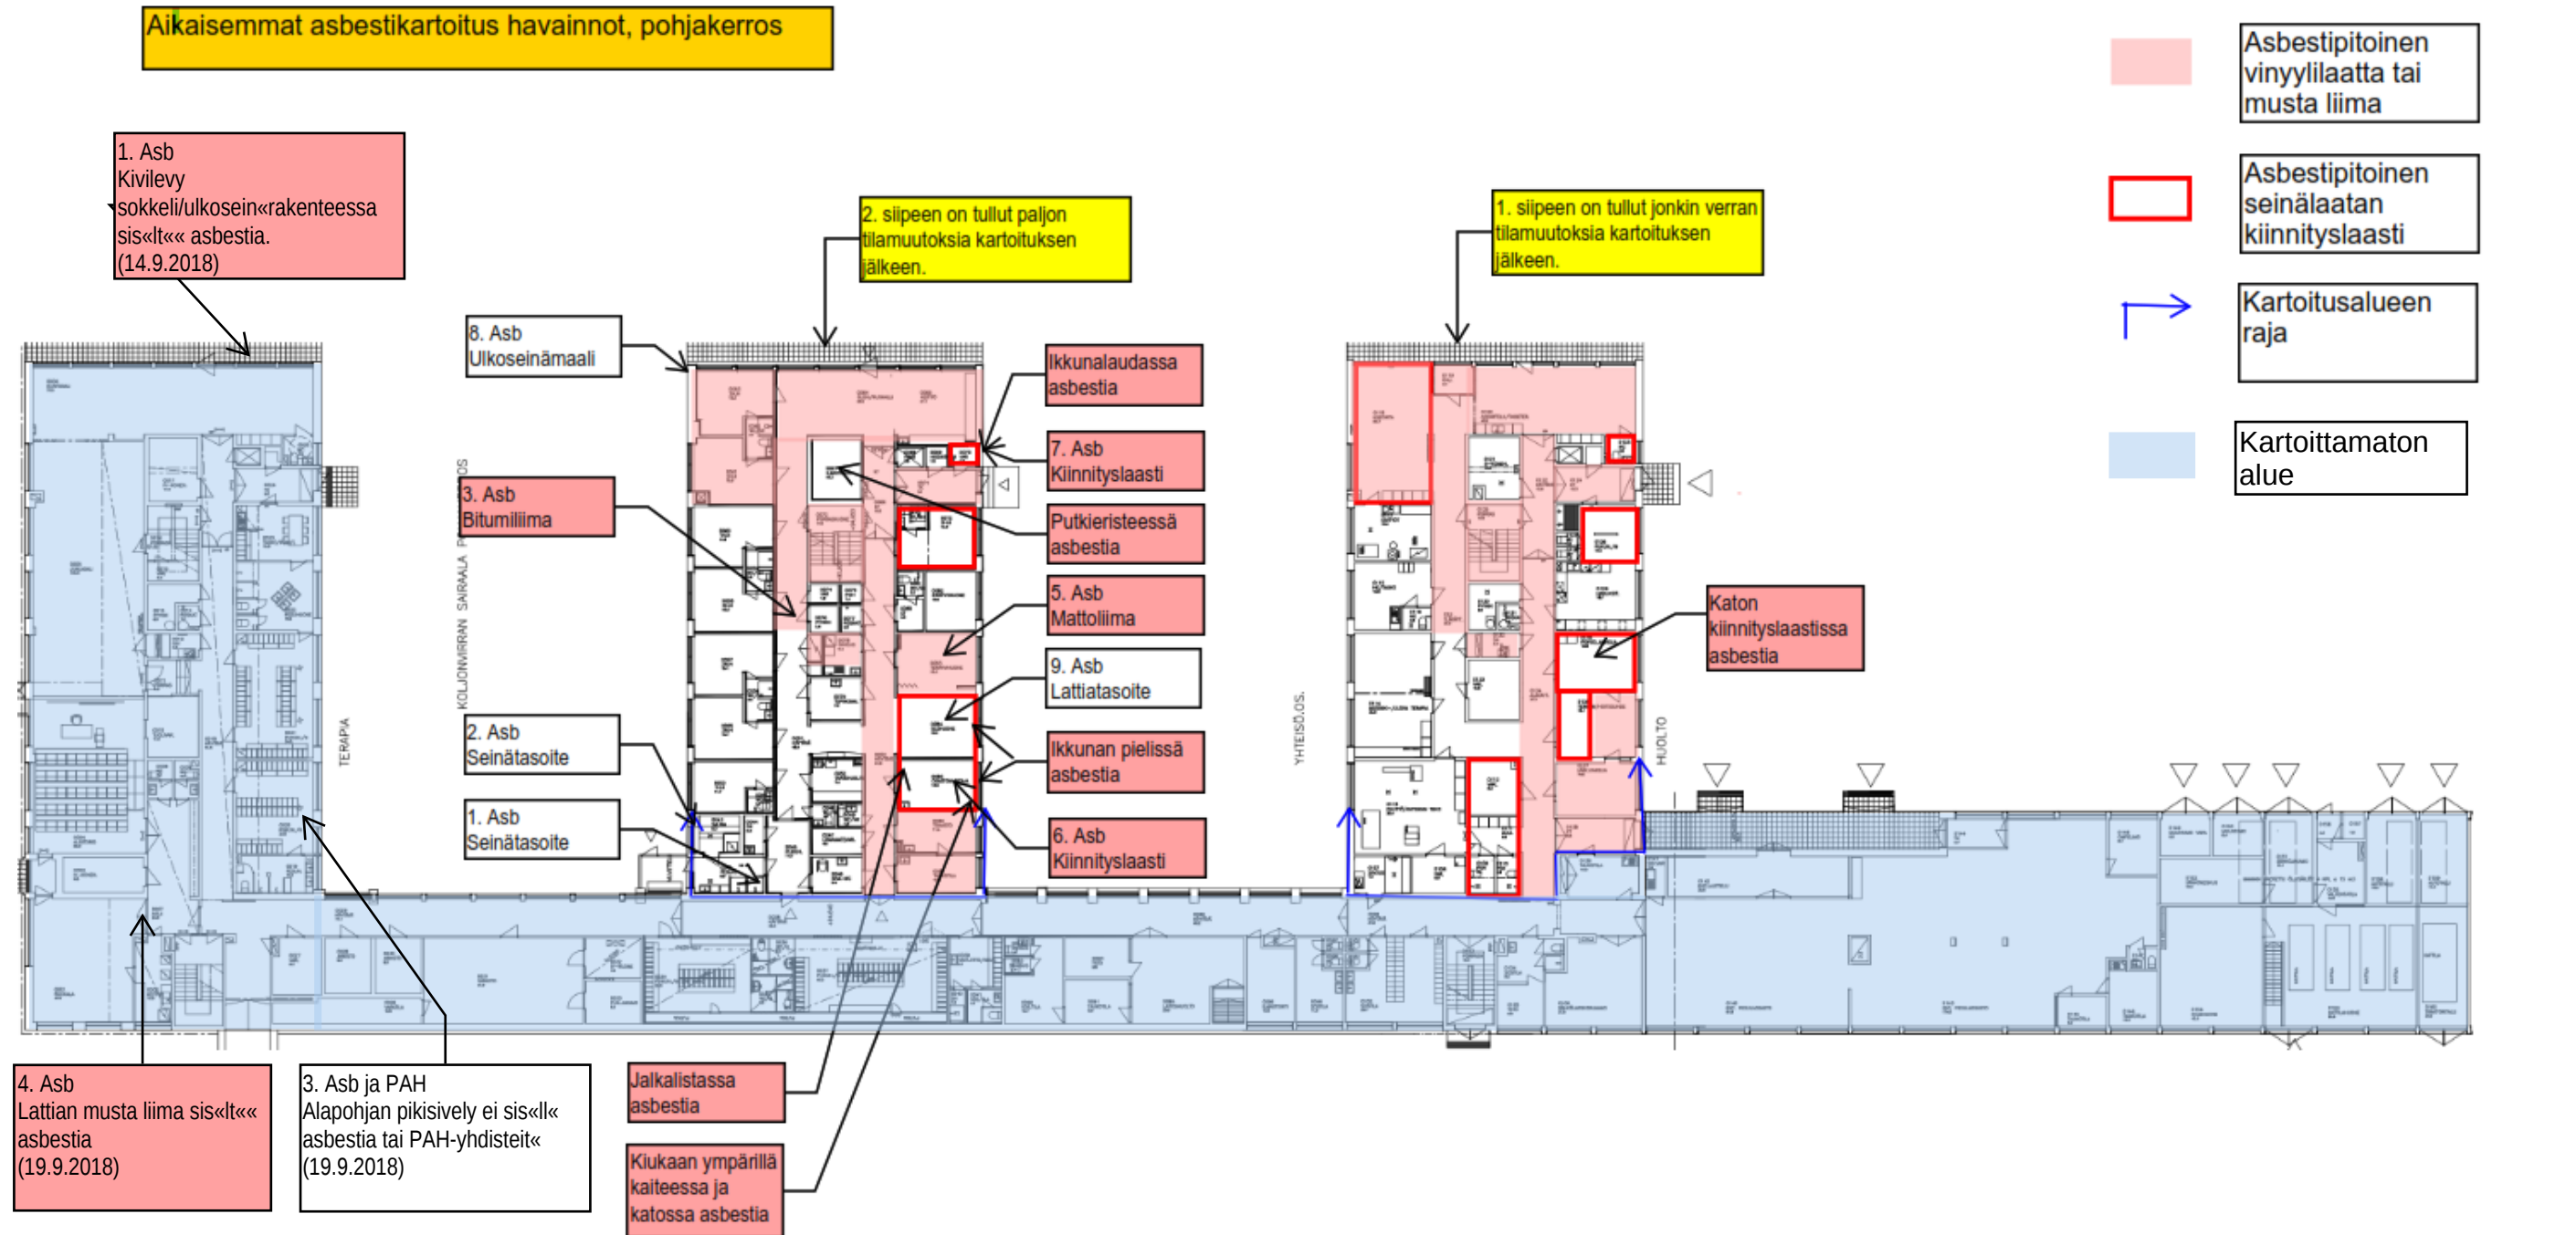
Paikannuspiirros, kellarikerros  
EI MITTAKAAVASSA

Kuntotutkimusraportin 3.5.2013 (Instaro Oy) mukaan kellarikerroksen kaksoisbetonilaatan välissä oleva kosteuseristepäki ei sisällä asbestia eikä sen PAH-pitoisuus ylitä vaarallisen jätteen raja-arvoa. 14. - 19.9.2018 tehtyjen kuntotutkimusten yhteydessä mustaa liimaa todettiin myös 3. siiven lattiapinnoitteen alla, joten on syytä olettaa mustaa liimaa esiintyvän yleisesti myös kartoittamattomalla alueella (sininen alue).

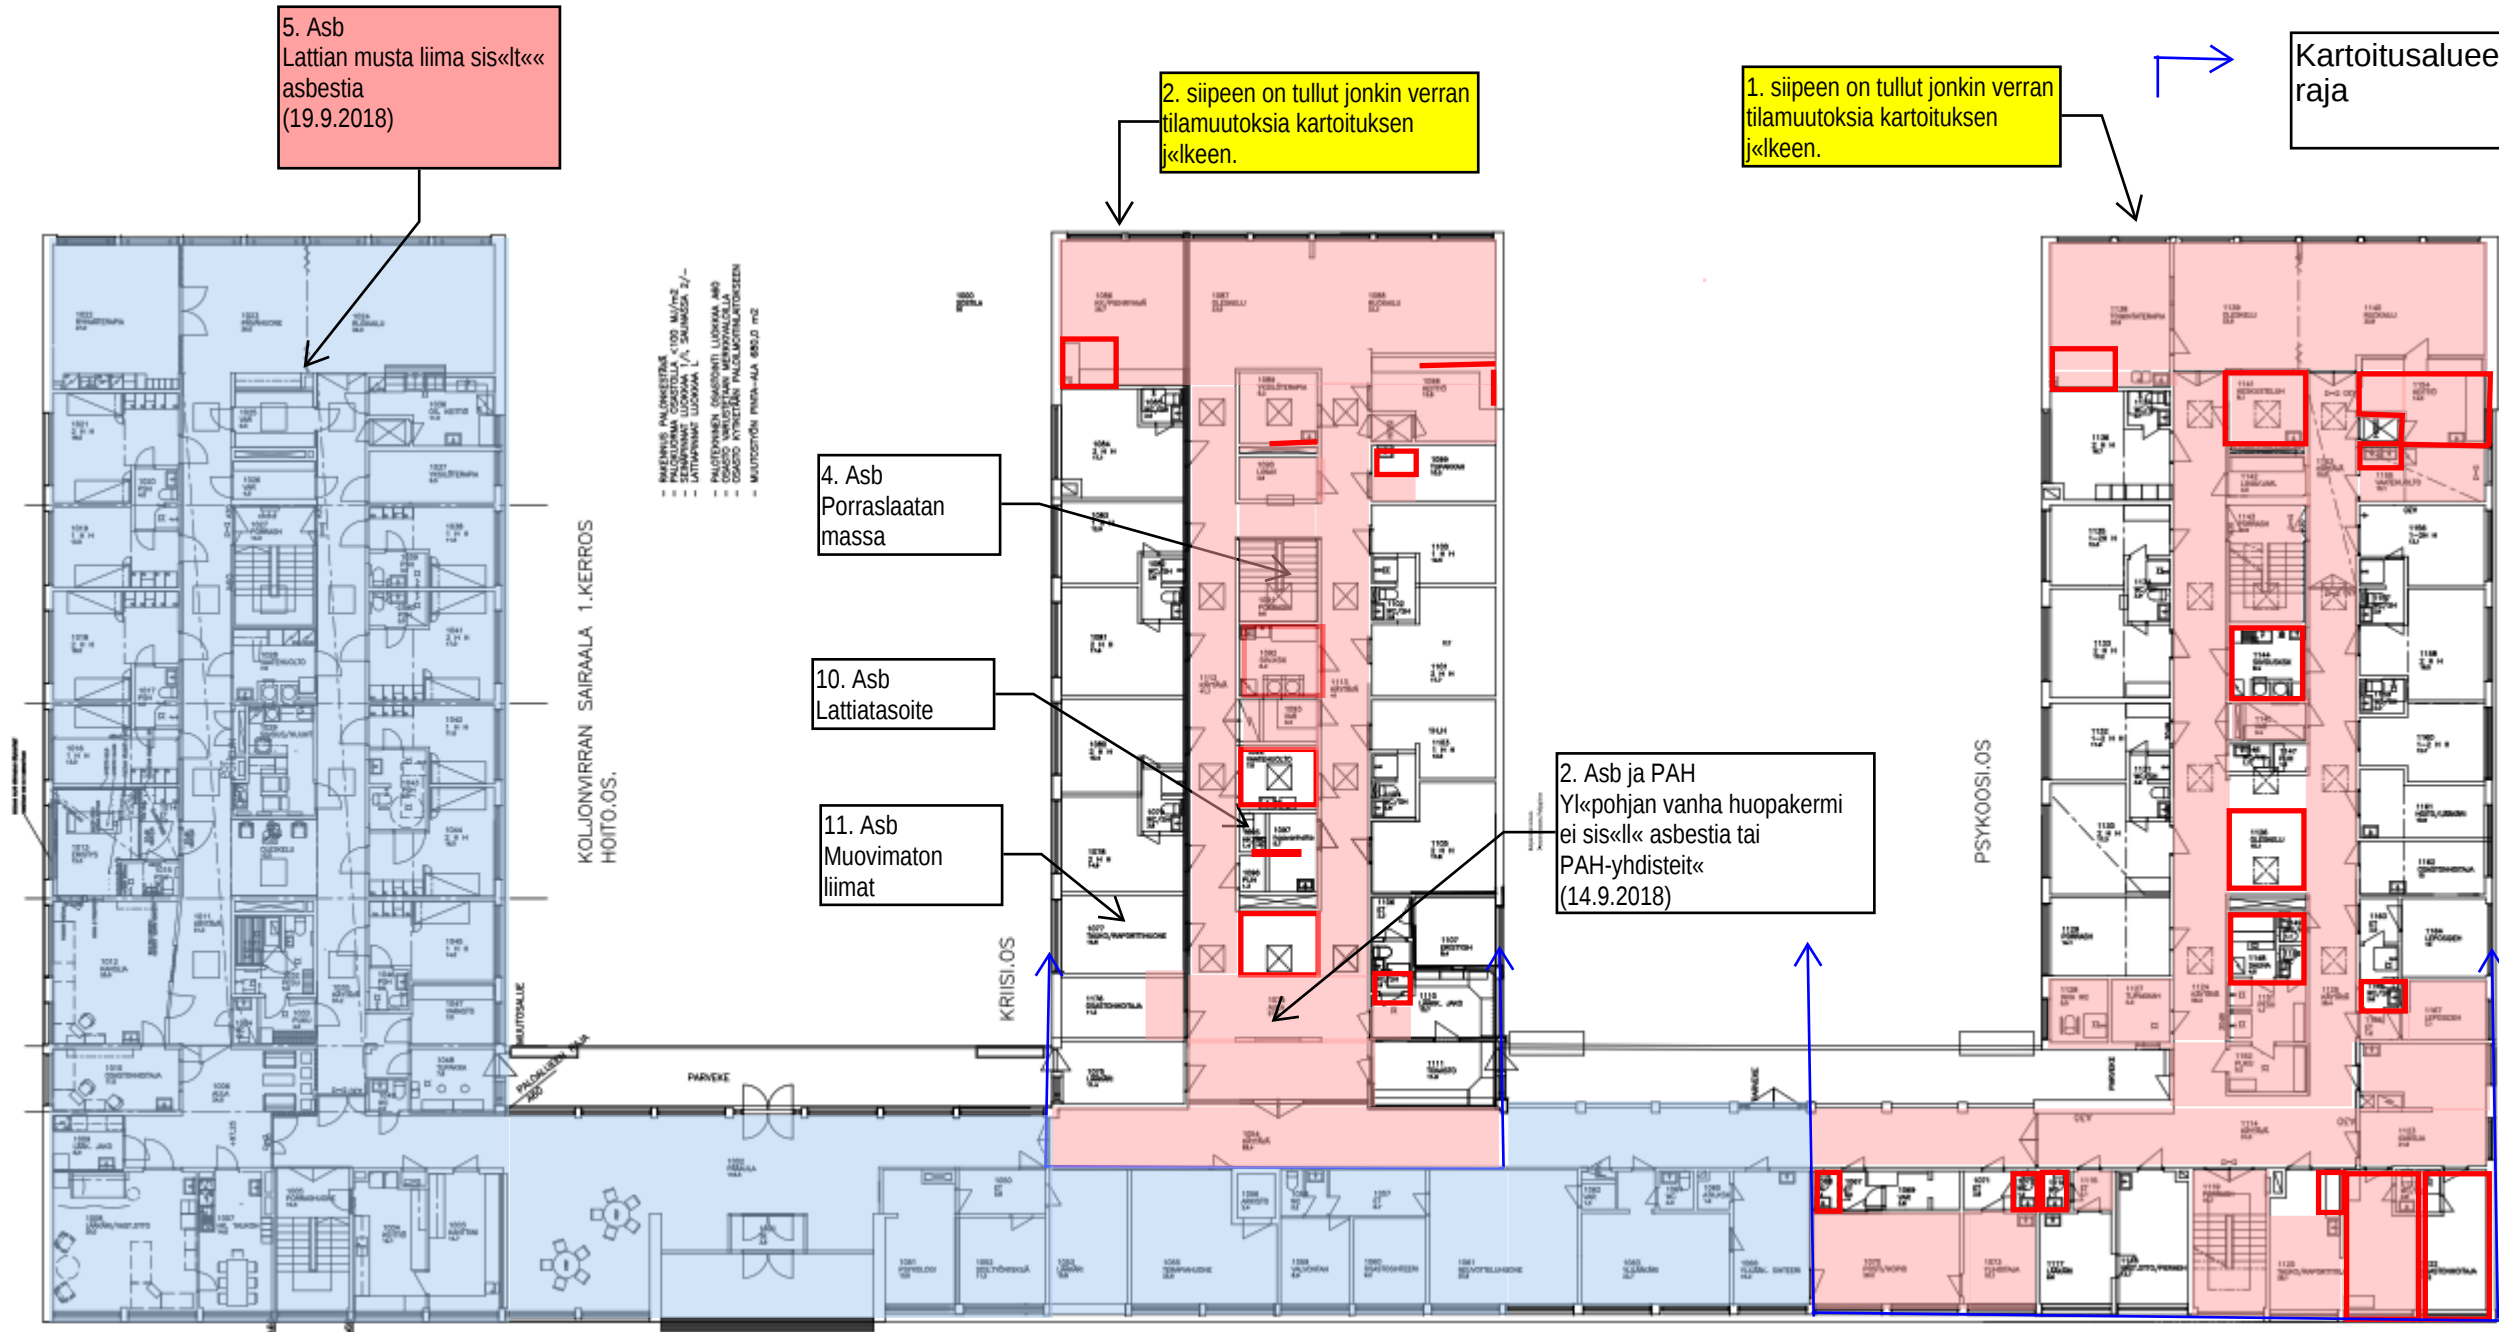
- asbestipitoinen liima on jätetty uusien lattiapinnoitteiden alle
- tiiliseinien kiinnityksissä on käytetty asbestipitoista proppausmassaa
- vanhojen iv-kanavien liitosten tiivistyksessä on käytetty asbestinarua
- asbestipitoisia putkieristeitä voi olla rakenteiden sisällä

14. - 19.9.2018 tehtyjen kuntotukimusten yhteydessä mustaa liimaa todettiin myöskin 3. siiven lattiapinnoitteen alla, joten on syytä olettaa mustaa liimaa esiintyvän yleisesti myöskin kartoittamattomalla alueella (sininen alue).
